品質確保

打設単位の半減でひび割れを抑制

芳雄橋下部工事(福岡県飯塚市)

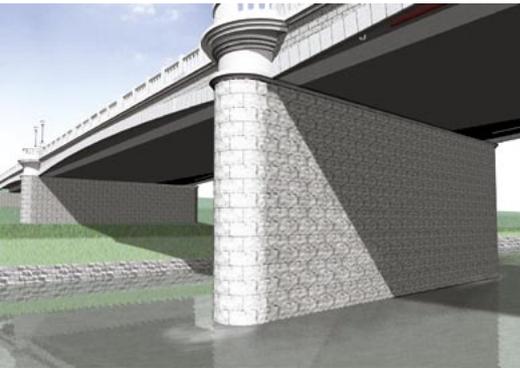
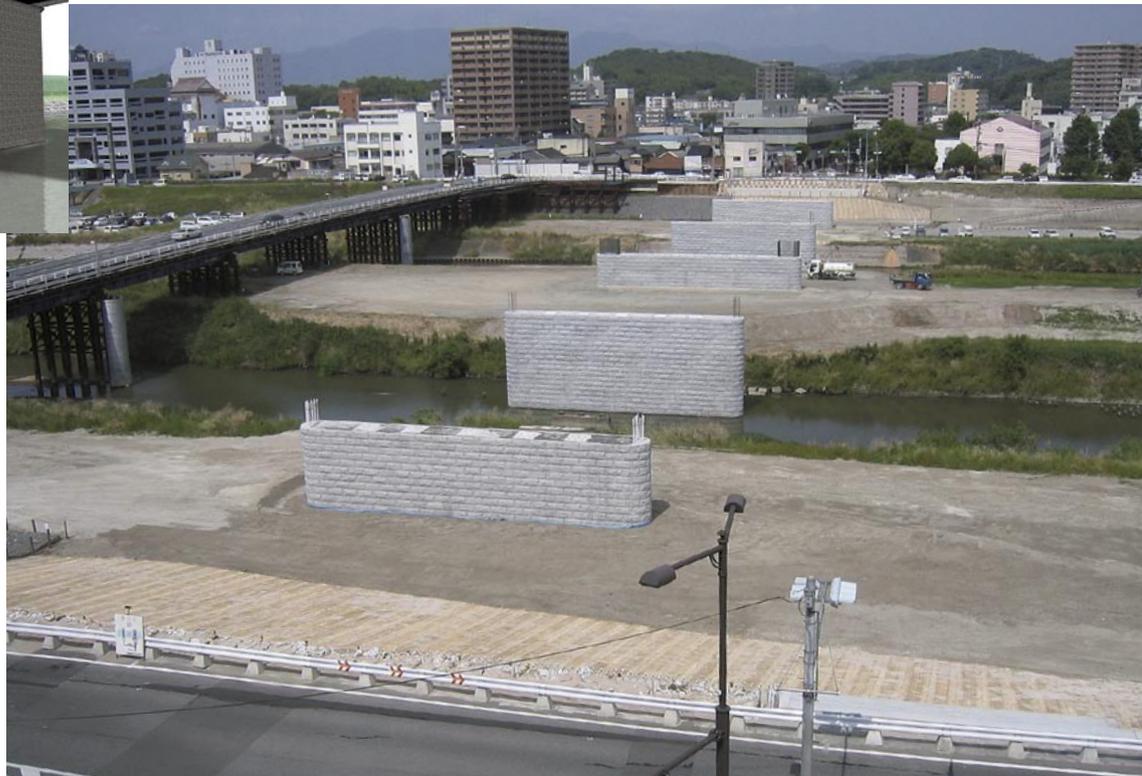
上は芳雄橋の完成イメージ。右の写真は、完了した芳雄橋の下部工事。左に見えるのは仮橋。5本の橋脚と2基の橋台を建設した。橋脚は、白御影石を使った石積み型枠で施工した。上部はPC6径間連続中空床版橋。現在、富士ピー・エスが施工している。橋長は217.5m。2008年12月に開通予定
(写真・資料:27ページまで国土交通省遠賀川河川事務所)

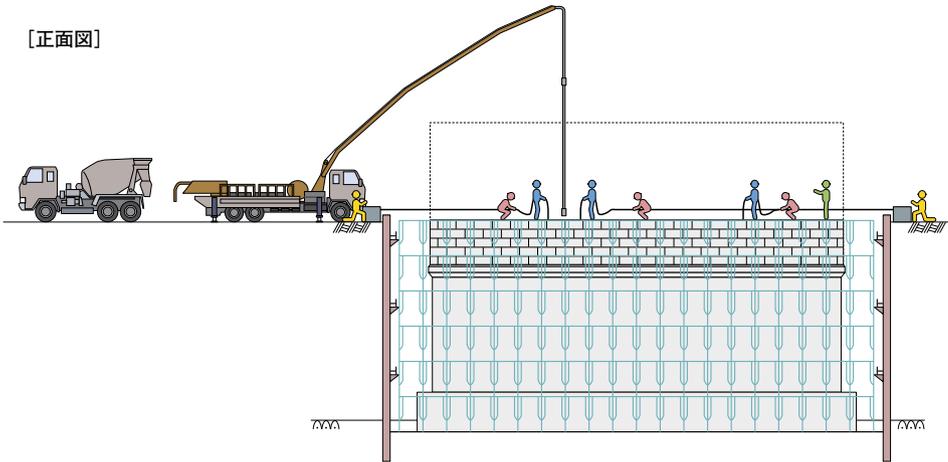
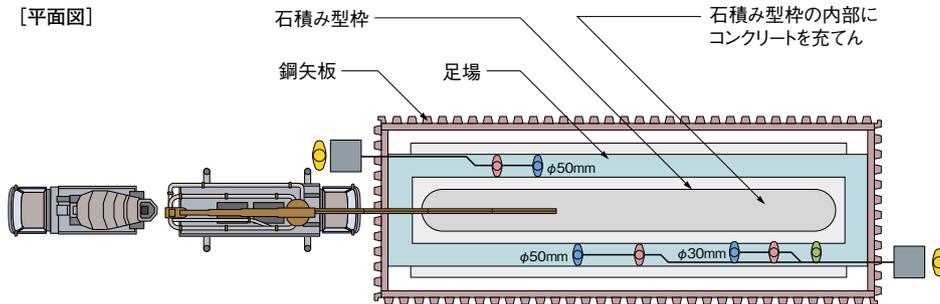
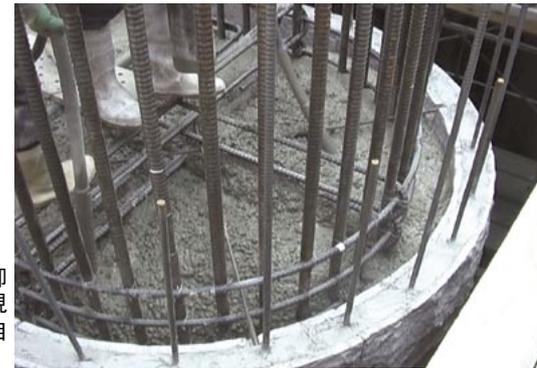
●石積み型枠部のコンクリート充てん対策

リフト高を2mに抑えて慎重に打設

- ①コンクリート打設の1リフトは2m程度とする
- ②打ち回しは、中央部から端部に向かって打設する
- ③ポンプ車のホースの筒先にφ50mmのパイプレーター2台を配置し、筒先が移動した後にφ30mmのパイプレーターで仕上げていく

「リフト高を小さくした効果が大きかった」と遠賀川河川事務所工務課工務第一係の石村勇樹氏は話す。リフト高とは、1日に打設するコンクリートの高さ。この規模の橋脚の場合、通常のリフト高は4mほどだが、ここでは半分の2mに定めた。一度

橋脚全体を一回りして打設する1層分の高さも、石積み型枠を構成する自然石ブロック1個分の高さと同

じ46cmに抑えた。通常の打設高の2分の1程度だ。1層の打設量を少なくすることで、型枠内の隅々まできちんとコンクリートが充てんされているのかを目視で確認しやすくなる。

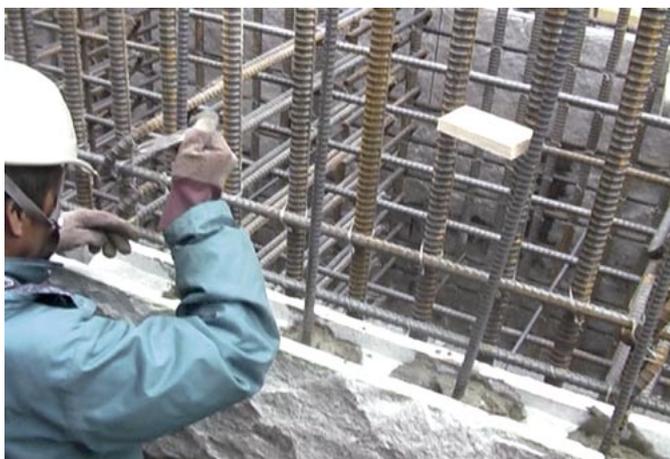
コンクリートの1層の打ち込み高を46cmに抑え、隅々まできちんと充てんできているかを目視で確認しやすくした。層ごとの打ち継ぎ面は自然石ブロックの上面から10cmずらしている

鉄筋を通すブロックの貫通孔に軟らかめのモルタルを充てん。突き棒を使って人力で締め固めた

当初、コンクリートの1層分の上面と自然石ブロックの上端の高さをそろえる予定だった。しかし、コンクリートの打ち継ぎ面と自然石ブロックの横継ぎ目の高さが一致すると、その横一列になった水平面で亀裂が生じる恐れがある。そこで、コンクリート1層分の上面を10cm低くして、自然石ブロックの横継ぎ目とずらすようにした。

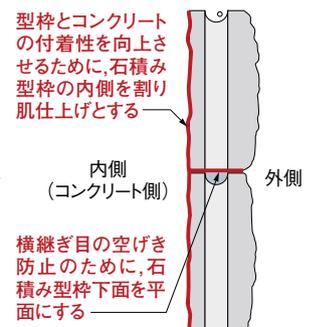
●石積み型枠の断面図

品質向上のために石積み型枠の形状を変更

石積み型枠の施工でも品質向上に取り組んだ。自然石ブロックの横継ぎ目にモルタルを充てんするために、当初の設計ではブロックの上面と下面の両方をくぼませていた。しかし、

これでは空げきが生じやすいと考え、ブロックの下面を平らにした。

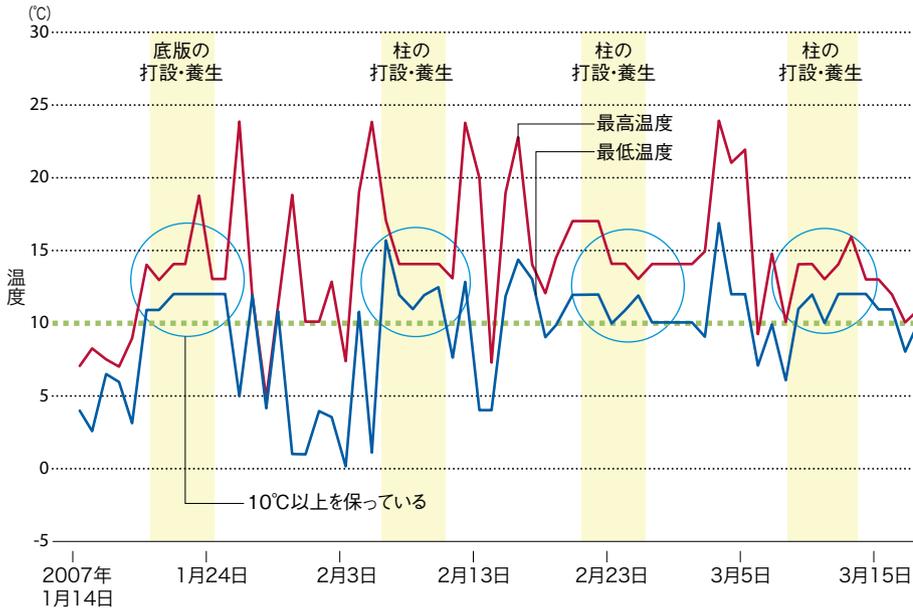
●P1橋脚の温度管理記録グラフ

養生期間中の温度を10℃以上に保つ

もう一点、施工時の品質管理で重要だったのが、コンクリートの養生温度だ。急激な温度低下はひび割れの原因になるので、ここでは最低温度を10℃と設定。養生シートをかぶせ、温風機を使って温度が10℃を下回らないように管理した。

施工時は常に温度を監視した。特に、10℃を下回る恐れのあるのが明け方だ。翌朝、冷え込みそうなときには、その日の工事が終わった後、作業員が温風機のスイッチを入れてから現場を去るようにした。

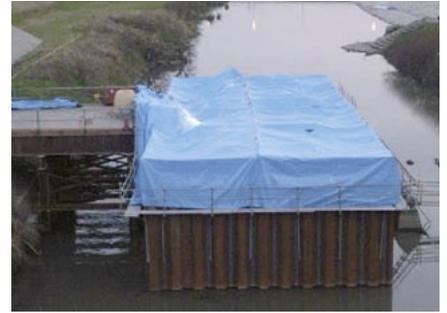
養生シートで覆った橋脚

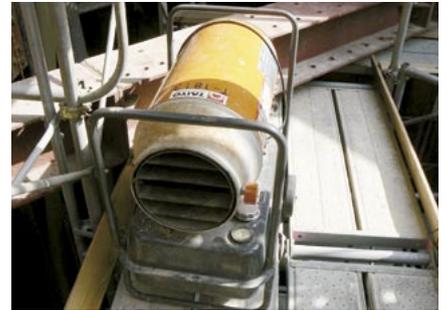
温度を10℃以上に保つために使った温風機
